# **Indsatsrapport for PFAS i og omkring Københavns Lufthavn (CPH)**

Koordinerende arbejdsgruppe ved  
Dragør Kommune,  
Tårnby Kommune og  
Københavns Lufthavne A/S  
Samlet udkast version 15. marts 2024

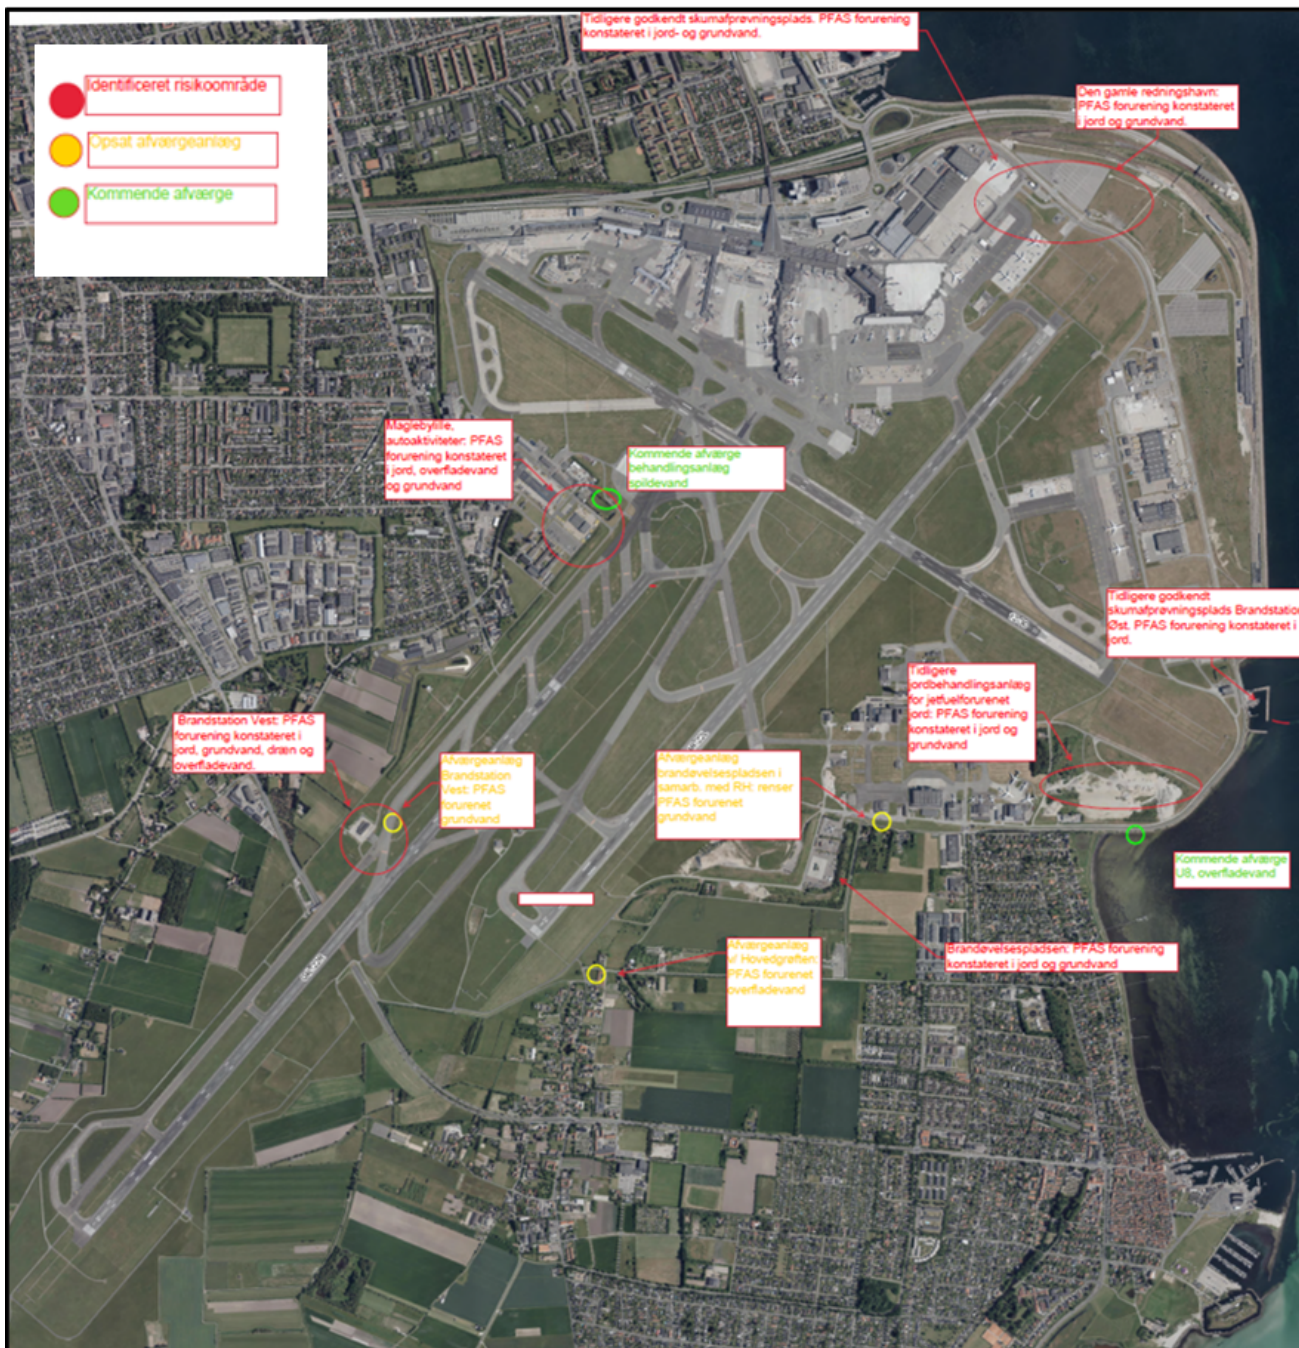
Som beskrevet i foregående afsnit har CPH identificeret PFAS-forureninger forskellige steder i luft-havnen. Nedenstående Figur 1 viser identificerede risikoområder, opsatte afværgeanlæg og kommende projekter.

Figur 1: Kort over identificerede "risikoområder", nuværende renseanlæg og fremtidige afværge.

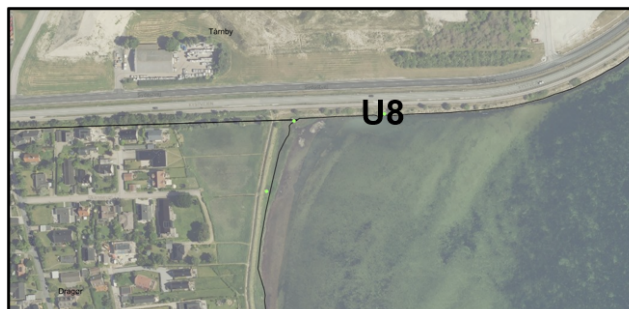
Et af de udløb, hvor CPH undersøger muligheder for rensning af overfladevandet inden udledning, er udløb U8. Udløb U8 leder drænvand fra den sydøstlige del af CPH ud i Øresund. Placeringen kan ses på Figur 2. Selve udløbets bygningsværk er placeret tæt på grænsen til Dragør Kommune. Som tidligere nævnt har Dragør Kommune undersøgt badevandskvaliteten og der kan fortsat bades i området.

Figur 2: Placering af udløb U8 ved Øresund tæt på grænsen til Dragør Kommune.

CPH havde oprindeligt planer om opstilling af et renseanlæg, tilsvarende det eksisterende ved udløbet til Hovedgrøften (opsat i 2022). Dette er dog ikke en mulighed idet der er langt større vandmængder ved udløb U8 end ved Hovedgrøften. I stedet afsøger CPH muligheden for andre løsningsmodeller, hvor overfladevandet renses ved forureningskilden beliggende ved brandøvelsespladsen.

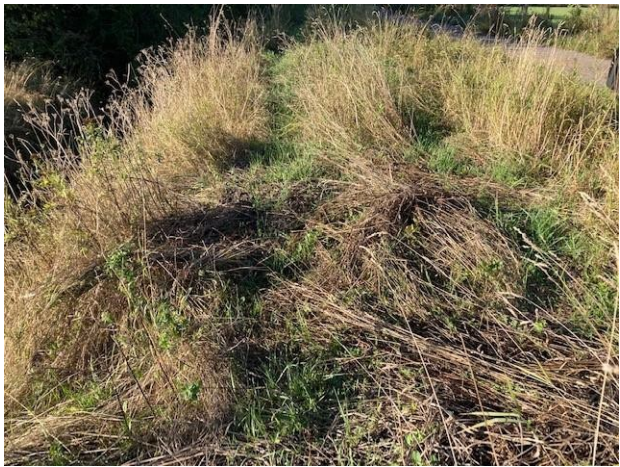
#1 Oplagt grøde på den nordlige strækning	#2 Oplagt grøde på den sydlige strækning

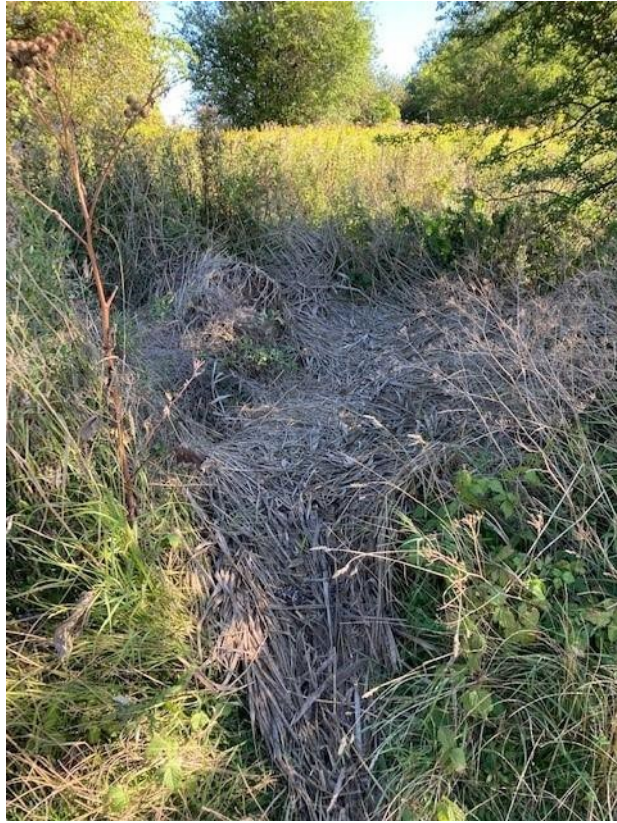
#3 Oplagt grøde på sydlig strækning

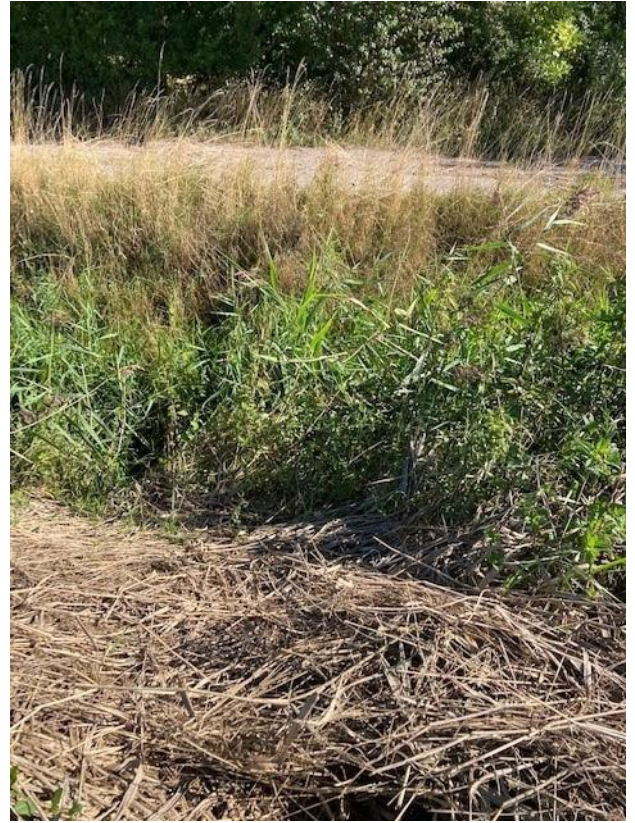
#4 Oplagt grøde på sydlig strækning

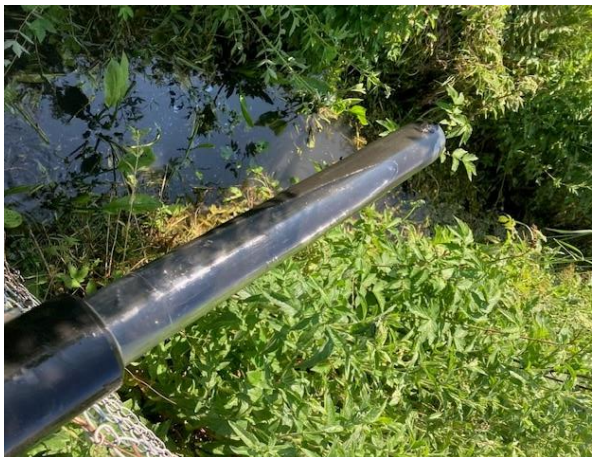
HM144: Ca. 15 cm vand og 5 cm sediment.

Gruset sediment ved udløb til Hovedgrøften, og svært at danne en prop i kajakrøret. En lille smule olie på vandoverfladen ved kontakt med sedimentet.

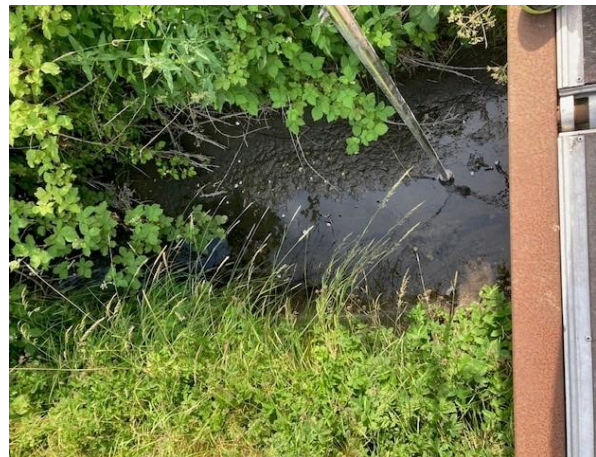
HB-bund: Ca. 10-12 cm vand og 3-4 cm sediment.

Der kunne ikke dannes en prop i kajakrøret, og sedimentet er i stedet skrabet af den intakte hårde bund. Oliefilm på vandet ved forstyrrelse af sediment. Der løber en vej hen over vandløbet her, så olien kan også komme derfra.

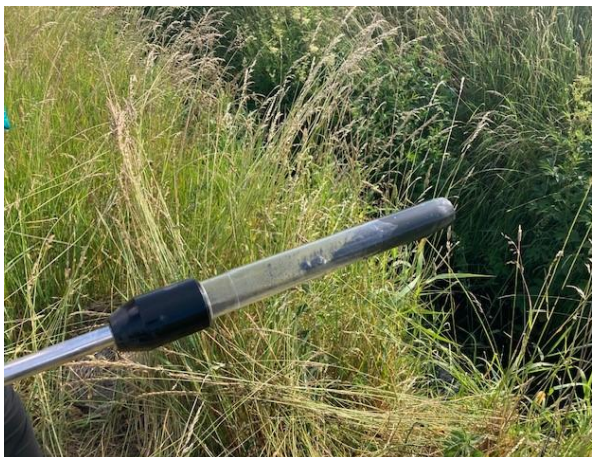
HE-bund: 25-30 cm vand og 12-15 cm sediment.

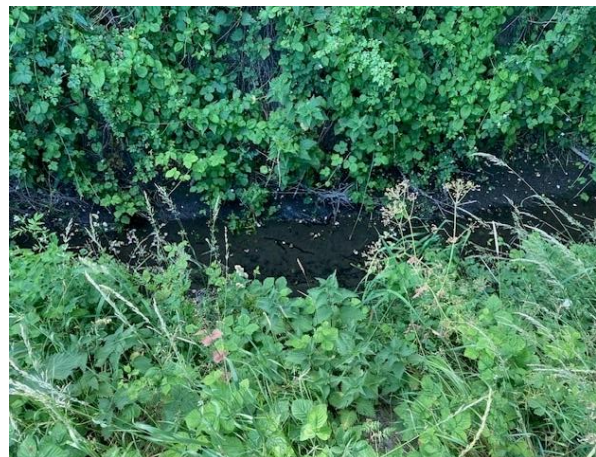
HEX: 10 cm vand og ca. 20 cm sediment.

Der kunne ikke dannes en prop i kajakrøret, og de øverste 15 cm sediment er udtaget med skovl her.

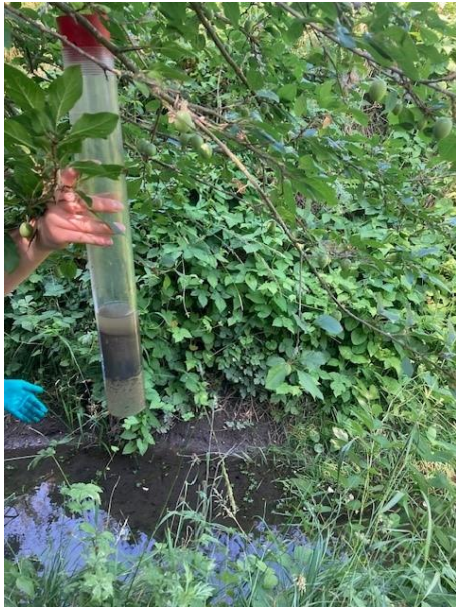
HN: 5 cm vand og 5-20 cm sediment  
Sedimentlag særlig tykt i midten af vandløbet.

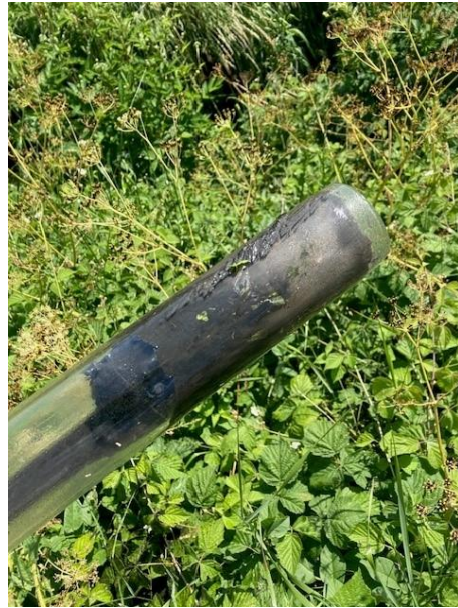
HD: 10-15 cm vand og ca. 15 cm sediment.

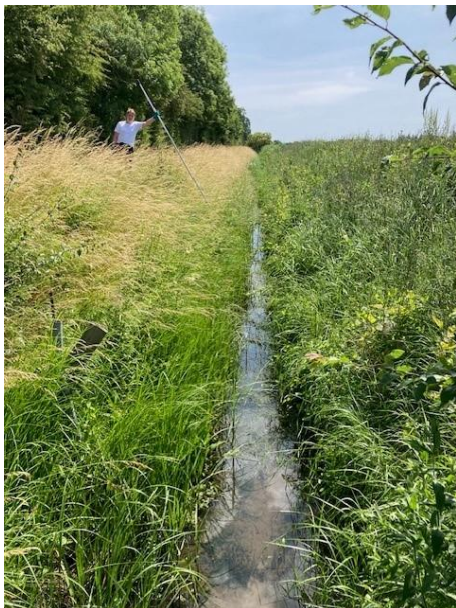
HF: 10 cm vand og ca. 15 cm sediment.  
Der kunne ikke dannes prop med kajakrøret, og prøven er derfor udtaget med skovl.

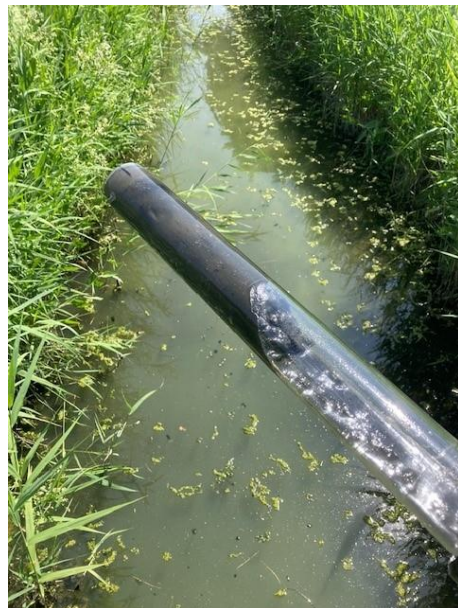
HU-bund: 25-30 cm vand og ca. 20 cm sediment.

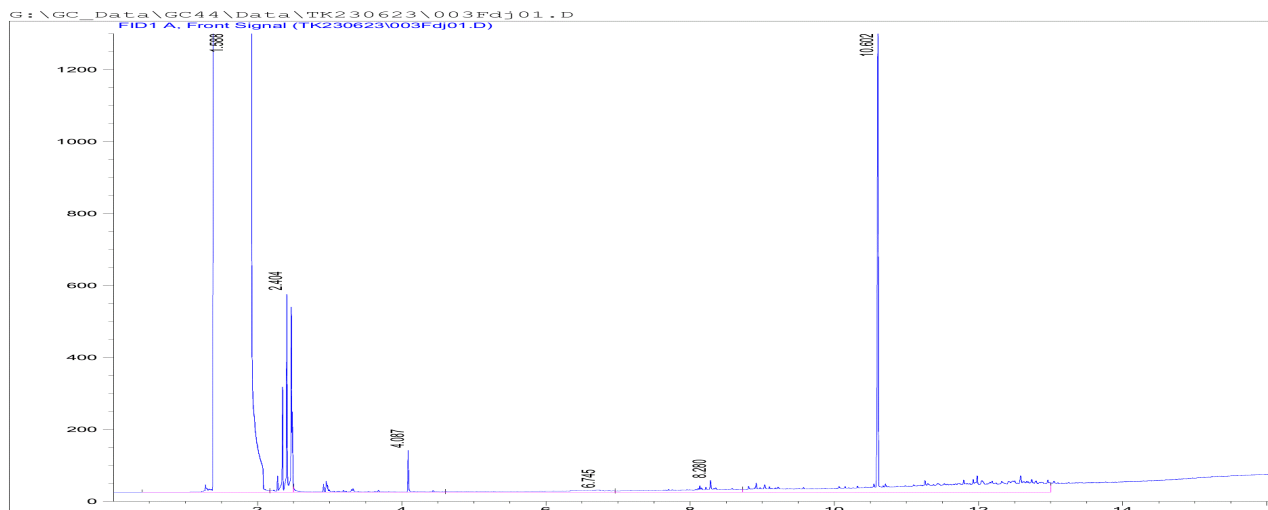
## CHROMATOGRAM 151758/23

Sagsnavn:	22003466	Prøvested:	, 2791 2791
Prøvemærke:		Instrument:	GC44
Sekvens:	TK230623	Placering:	3

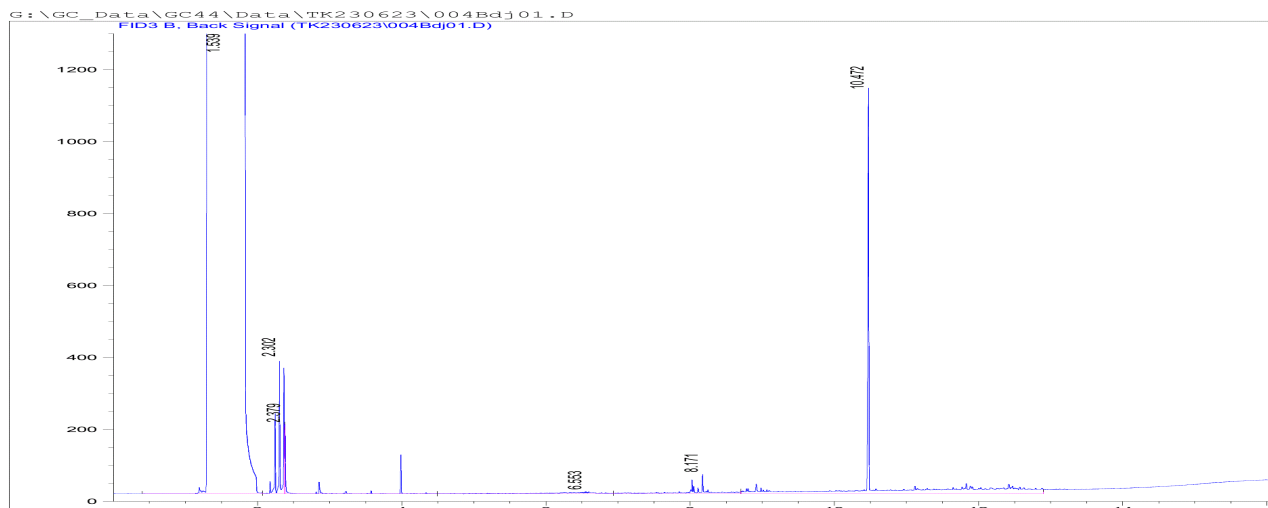
## CHROMATOGRAM 151759/23

Sagsnavn: 22003466 Prøvested: , 2791 2791  
Prøvemærke: Instrument: GC44  
Sekvens: TK230623 Placering: 4

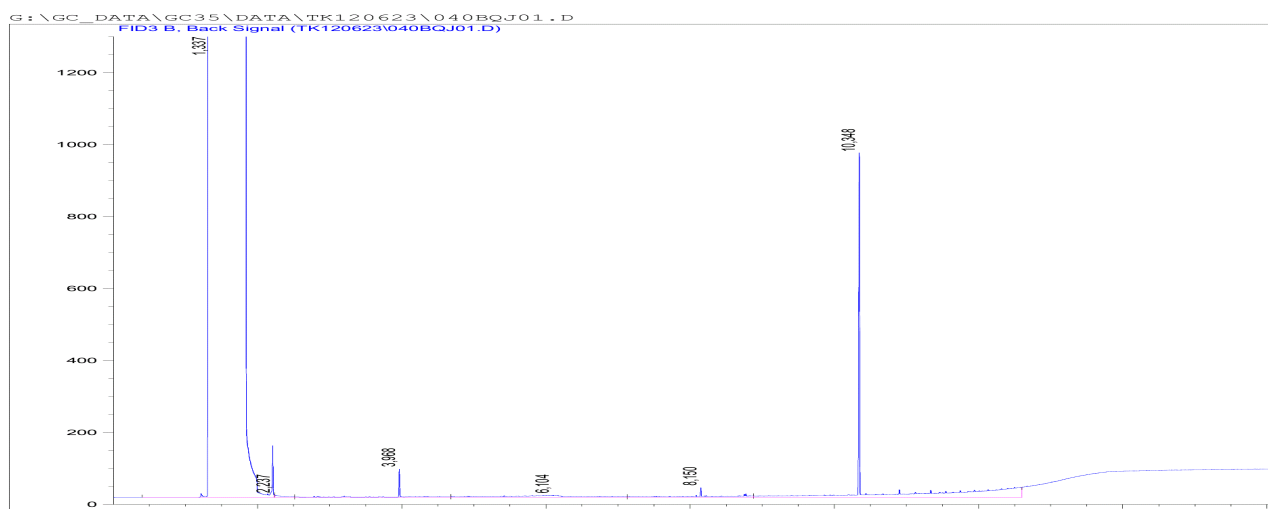
## CHROMATOGRAM 151759/23

Sagsnavn: 22003466 Prøvested: , 2791 2791  
Prøvemærke: Instrument: GC35  
Sekvens: TK120623 Placering: Vial 40
